**JIAAC** | INVESTIGACIÓN PARA  
LA SEGURIDAD AÉREA

## ***Radiobalizas*** ***ELT***

Ministerio de Transporte  
Presidencia de la Nación

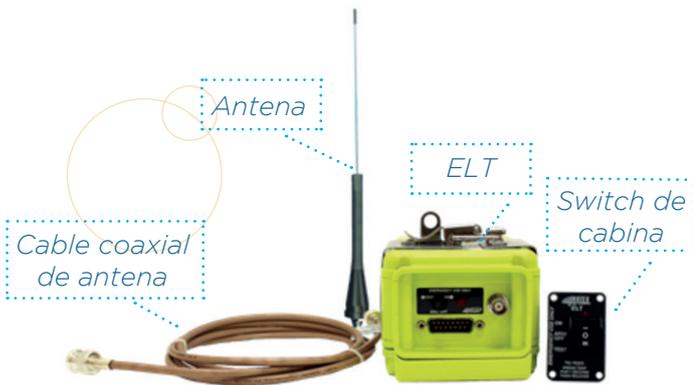
Componentes principales de un ELT (Artex 1000)

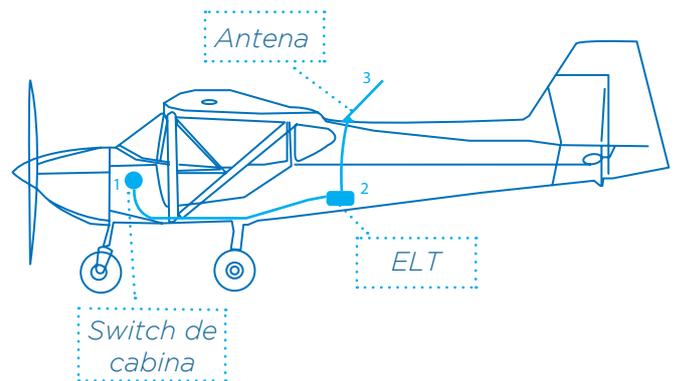
Esquema básico de ubicación de componentes de un ELT en aeronave de aviación general

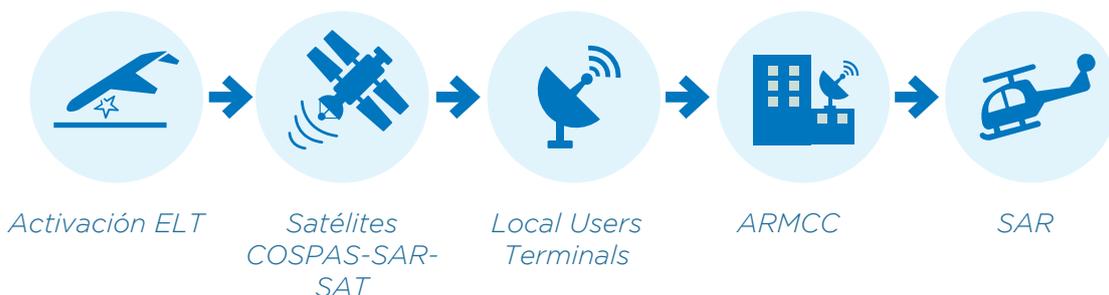
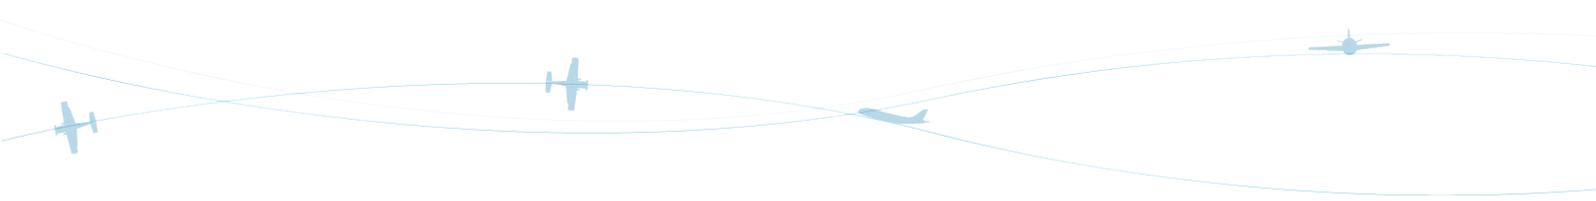
Secuencia desde la activación de un ELT hasta la entrada en acción de Búsqueda y Rescate

Cuando se activa un ELT, la información es recibida por los satélites y gestionada por el programa **COSPAS-SAR-SAT**, el cual cuenta con una red de satélites y estaciones terrestres (Local Users Terminals). COSPAS-SARSAT es un programa intergubernamental apoyado por **43 naciones**, dedicado a **detectar y localizar radiobalizas ELT** activadas por personas, aeronaves o navíos en peligro, y enviar información de alerta para que las autoridades pertinentes puedan iniciar las acciones de búsqueda y rescate.
